## Travaux au Schoenenbourg

### Travaux d'importance sur l'entrée des munitions

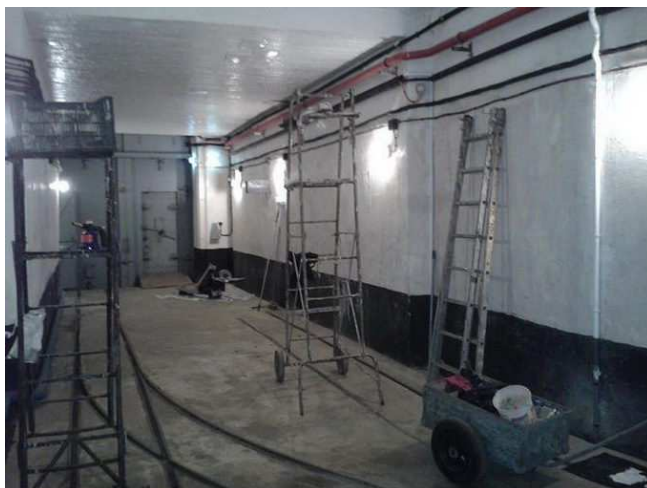
Le vaste espace que découvrent en premier nos visiteurs en pénétrant dans le fort est bien entendu l'entrée des munitions. Depuis la prise en mains de l'ouvrage par notre association, celle-ci avait été rénovée partiellement à plusieurs reprises par la mise en peinture des murs. Lors de la mise en sécurité du fort, la rénovation des plafonds métalliques déjà bien attaqués par la rouille fut confiée à une entreprise de peinture.

Mais au fil des années, les peintures avaient vieilli et les plafonds, qui n'avaient été recouverts que d'une couche, recommençaient à rouiller, en particulier celui du second hall de déchargement.

A ce sujet, il convient de rappeler que les Allemands qui occupaient l'ouvrage entre juillet 1940 et janvier 1945 avaient dynamité (entre autres) cette entrée en y disposant d'importantes charges. De puissantes explosions détruisirent non seulement la lourde porte blindée, mais crevèrent d'une longue fissure le plafond avec ses 2,50 m de béton armé de couverture. Dans les années 1950, le plafond sera réparé par le comblement de la fissure et l'ajout de grosses poutrelles métalliques sur l'intrados, pour consolider le tout.

Et c'est ce rajout qui posait particulièrement problème par le développement de la rouille et le manque d'étanchéité favorisant des entrées d'eau.

Après des travaux de captage et de canalisation de ces entrées d'eau, le chantier débuta par une sérieuse préparation des murs puis par la mise en peinture de ces derniers.

La doublure métallique du plafond et le renfort de poutrelles furent recouverts cette fois-ci de plusieurs couches de peinture antirouille. Furent également repeints les tuyaux et autres conduites électriques traversant le hall, ainsi que certaines huisseries. A l'issue du chantier, ce vaste local jusqu'alors peu engageant était devenu comme neuf et du coup, beaucoup plus clair et plus accueillant. Un vrai régal, surtout après la remise en place des panneaux expliquant l'ouvrage aux visiteurs.

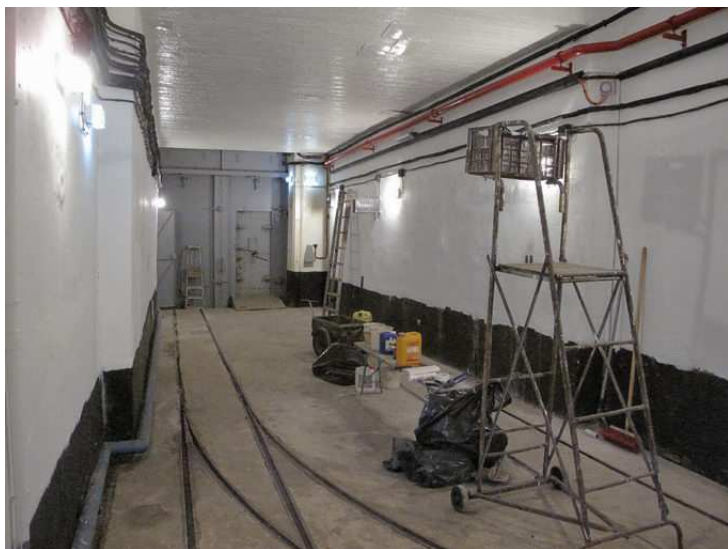
Mais ce n'était pas tout. La partie extrême du hall située après les deux portes sas et donnant sur les cages d'ascenseur et de l'escalier de descente faisait désormais piètre figure, notamment, tout au fond du bloc, la doublure métallique du plafond surplombant l'escalier. La distance entre le plafond et le premier palier de descente étant alors d'environ 6 mètres, il fallut confectionner un échafaudage spécial pour permettre aux peintres d'accéder au plafond. Au prix de maintes courbatures, ce dernier reçut donc deux bonnes couches de peinture de manière à être protégé pendant quelques décennies.

Puis ce fut le tour des murs qui reçurent leurs couches de blanc et de noir pour le socle. Sans oublier la tuyauterie rouge de l'approvisionnement en gasoil et le tableau électrique en gris. Nos électriciens procédèrent également à l'amélioration de l'installation électrique.

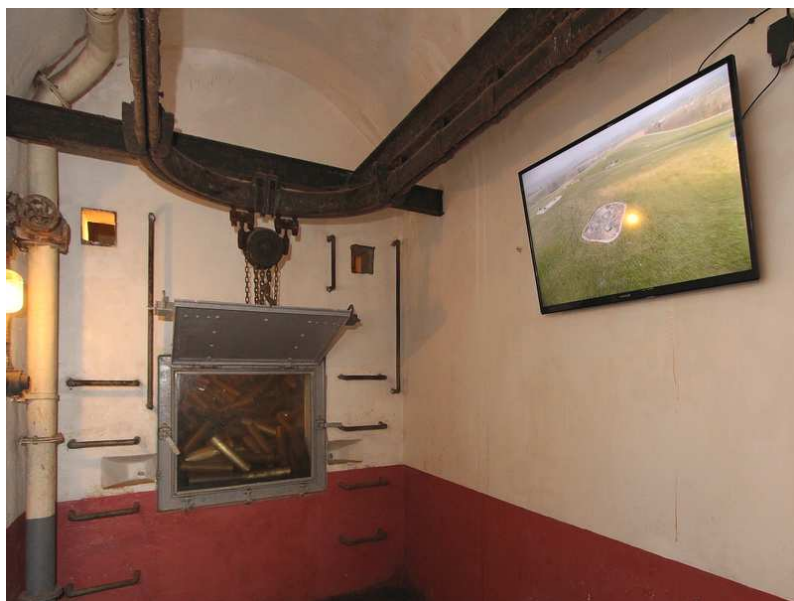
Un premier essai pour tester le matériel avait donné satisfaction, le téléviseur et le mini-ordinateur pilote fonctionnant sans accroc depuis plusieurs mois dans la gare arrière. Les images de la vidéo montrent le déplacement, tout au long de la galerie principale, d'un convoi tracté par un locotracteur Vétra. Cela bien entendu en rapport avec le convoi stationné dans la gare. Ici, un téléviseur plus approprié a été mis en place et

l'installation de l'ensemble posée de manière définitive. Un second grand écran a été installé dans le bas du bloc 3, dans le bout de galerie donnant sur l'évacuation des douilles. Là, grâce aux bancs qui s'y trouvent attendent généralement les personnes qui rechignent à monter les 53 marches de la montée à la tourelle ou qui se reposent un instant. Désormais une vidéo leur montre de magnifiques vues aériennes en couleurs tournées à l'aide d'un drone qui filma les dessus de l'ouvrage, détaillant chaque bloc de combat.

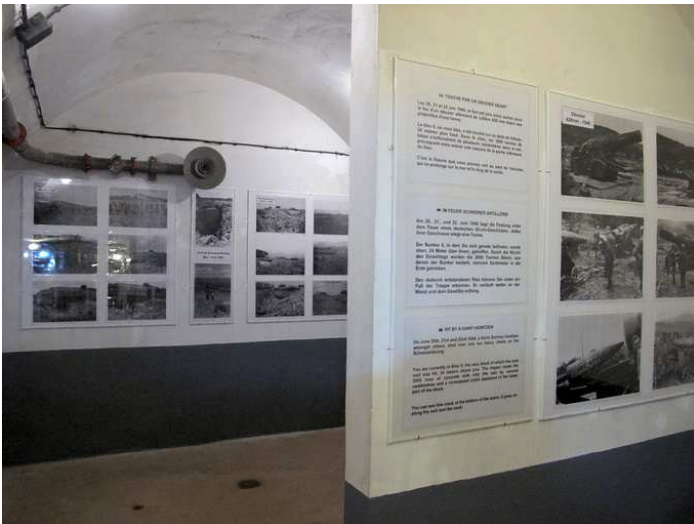
Remplacement des anciens panneaux didactiques expliquant le bloc et les dégradations qu'il subit lors des bombardements de juin 1940 par une dizaine de panneaux neufs.

Car là, nous avons de la matière, les cratères et autres bouleversements occasionnés par les bombardements ayant été largement photographiés par les Allemands, ces derniers ayant alors été fort impressionnés par leur côté spectaculaire. Profitons-en pour rappeler que ce bloc avait encaissé, entre autres, un projectile de 420 mm pesant une tonne, ce qui eut pour conséquence l'affaissement du bloc et de toute sa cage d'escalier. Cela provoqua une rupture de la maçonnerie reliant cet ensemble aux parties souterraines, avec un tassement et une belle fissure encore visible de nos jours.

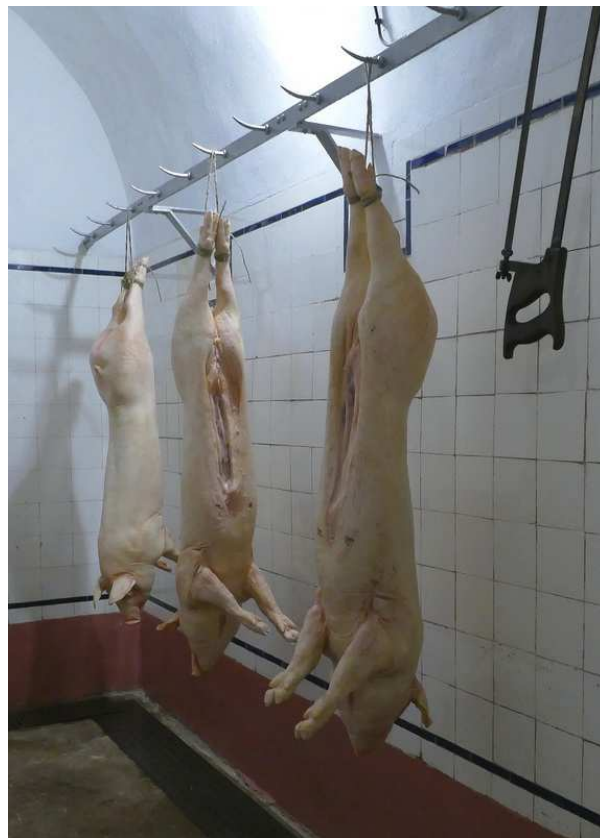
Bien qu'impressionnante par sa haute technicité, il manquait encore à la cuisine de notre ouvrage une touche de réalisme qui a été comblée par l'adjonction de carcasses d'animaux en attente de débitage. Pas de la viande fraîche sortie de l'abattoir, mais de jolies répliques en matière synthétique plus vraies que nature. Mais auparavant, il fallut remettre à neuf les locaux où autrefois étaient accrochées ou entreposées ces victuailles. Aussi, la boucherie ainsi que le local aux légumes ont été assainis et repeints et les carreaux qui étaient tombés des murs ont été remplacés. Même les grandes casseroles et autres bidons alimentaires ont été astiqués. Et cela est du plus bel effet car beaucoup plus parlant.
