### **Editorial**

## Travaux au Schoenenbourg

### Travaux d'assainissement au bloc 8

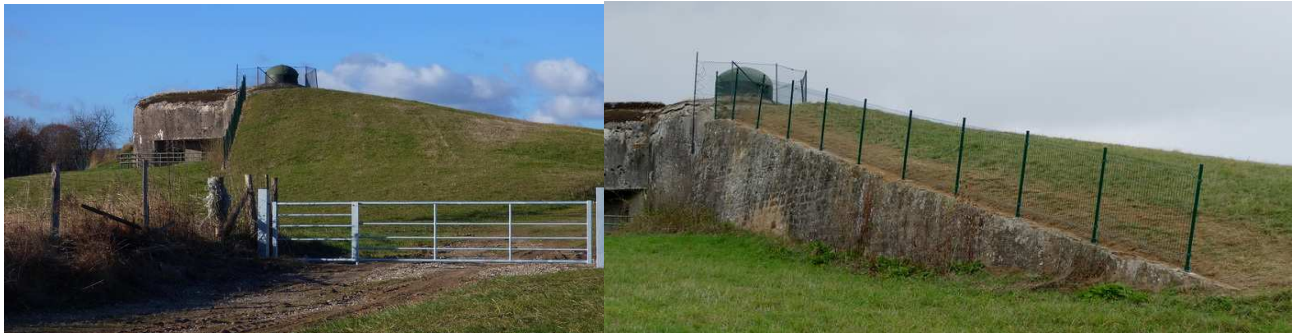
Divers : - Annoncé depuis longtemps, le parcours extérieur est sur les rails. Ce parcours permettra de se rendre sur les dessus e l'ouvrage, ainsi qu'aux entrées de l'abri caverne du Grasersloch. Dans un premier temps les dessus des blocs 1 et 6 ont été sécurisés afin d'éviter les chutes, des portillons ont été posés à l'entrée et la sortie du terrain, ainsi qu'un parking proche des dessus à été crée. Dans un second temps un fléchage et des panneaux explicatifs seront posés au prochain printemps.

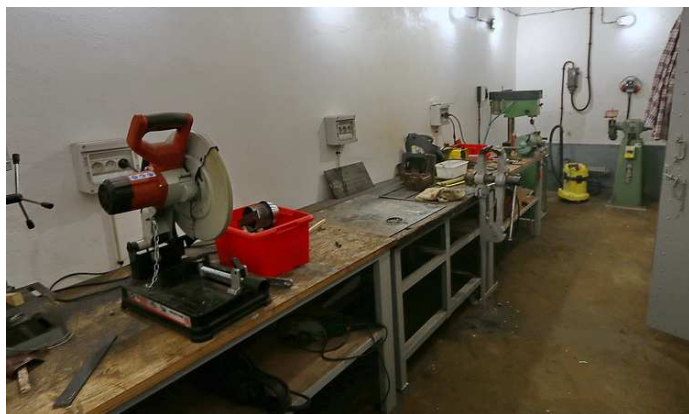
Un semestre productif avec TROIS NOUVEAUTES A CARACTERE UNIQUE sur l'ensemble des sites visitables de la ligne Maginot est à mettre à l'actif de nos bénévoles. Pour commencer, une importante réorganisation des annexes techniques de l'usine électrique a été réalisée. L'atelier des électromécaniciens est non seulement une attraction pour nos visiteurs (et pas seulement les messieurs) mais il est aussi utilisé par nos techniciens pour la maintenance des composantes de notre ouvrage. Mais ces derniers y étaient relativement à l'étroit et ne pouvaient efficacement utiliser tous les matériels et outillages récents par manque de place et aussi pour ne pas dépareiller l'aspect d'origine de l'ensemble. Décision fut alors prise de créer une annexe plus fonctionnelle où ils pourraient œuvrer plus efficacement et où l'on pourrait sécuriser l'accès. Mais comme il n'y avait plus de local disponible, il fallut se résoudre à une transformation. Le choix se porta sur le local situé en face de l'atelier, qui servait jusqu'alors d'entrepôt de lubrifiants et de bric-à-brac.

L'endroit fut vidé de son contenu, nettoyé et repeint, puis doté d'une installation électrique neuve non seulement pour l'éclairage, mais aussi pour l'alimentation électrique des appareils qui y seraient installés. On y transféra un établi de l'atelier original et notre mécanicien confectionna deux autres plans de travail qui meublent désormais tout un côté de la pièce. On y installa les outillages adéquats : perceuses à colonne, meuleuses, étaux, une plieuse de tôles, le poste à souder, le compresseur. Deux armoires et des rayonnages supportent désormais les outillages manuels et électriques portatifs, la visserie, les outils et accessoires nécessaires aux techniciens. Il en est résulté un atelier clair, bien équipé, où notre personnel se sent à l'aise et qui attire même l'admiration de nos visiteurs qui peuvent y jeter un coup d'œil quand nos bénévoles y travaillent.

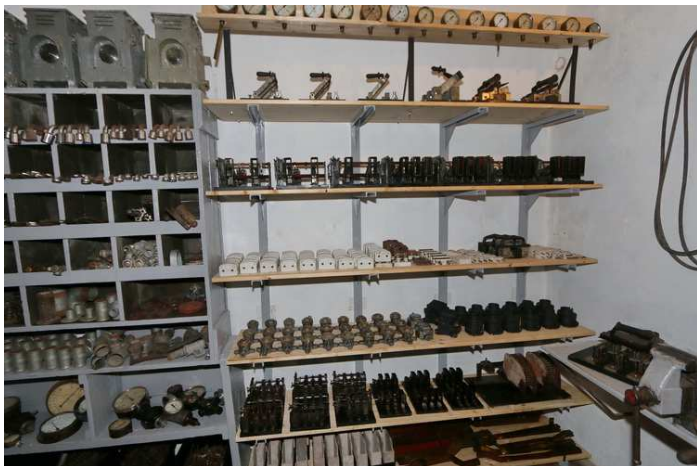
## MONTRER LES PIÈCES DÉTACHÉES

Cet engouement de nos visiteurs pour l'aspect technique de notre ouvrage incita nos bénévoles à rendre visible au public le contenu d'un magasin de pièces détachées. Situé dans l'angle du petit couloir d'où transitent des visiteurs revenant de la salle des filtres, ce local recelant des rechanges diverses était fermé et l'accès en était réservé aux seuls initiés. Nos techniciens trouvèrent le moyen de rendre visible l'intérieur en effectuant une découpe dans la porte métallique de manière que l'on puisse juste regarder au travers et éventuellement prendre une photo. Puis il fallut nettoyer et ranger ce qui était

devenu un aimable fourbi. Désormais, toute une variété de matériels électromécaniques et d'outillages est alignée comme à la parade. Les fusibles sont avec les fusibles, les prises de courant avec les prises de courant, les sectionneurs avec les sectionneurs, etc. Et cela est du plus bel effet.

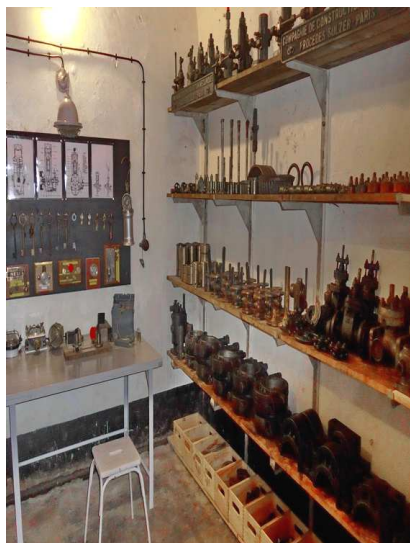
Mais comme nombre de ces éléments avaient disparu, quelques-uns de nos membres se déplacèrent à l'ouvrage de Molvange où ils effectuèrent une petite "récupération" ciblée de ces matériels, avec bien sûr la permission de l'autorité militaire.

Et comme tout cela était fort plaisant, nos bénévoles procédèrent à la même opération en aménageant le local contigu en réserve de pièces détachées pour les groupes électrogènes Sulzer. Là aussi, il a fallu faire le ménage et confectionner des mètres d'étagères où sont désormais visibles, par la découpe dans la porte, les éléments exposés les plus divers, injecteurs, vannes, ressorts, éléments d'embellage, etc., le tout complété par le panneau d'affichage, le bureau et le téléphone du magasinier. Bref, un régal pour les curieux toujours à l'affût de ce qui est "là-dedans".

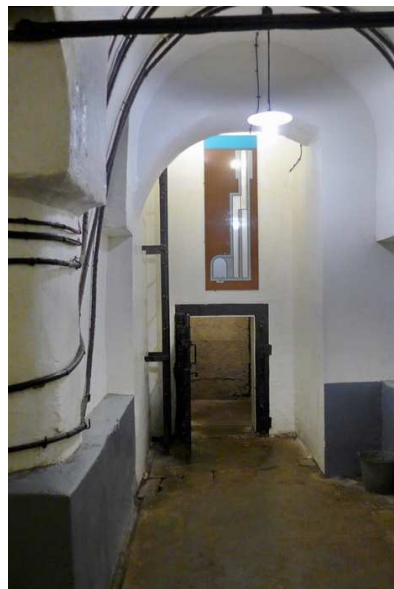
#### **Une issue de secours plus du tout secrète**

L'issue de secours secrète a elle aussi fait l'objet d'une importante valorisation. Bien qu'elle soit régulièrement commentée par les guides ou expliquée par les panneaux didactiques, les visiteurs n'en voyaient que le portillon donnant accès au réceptacle du gravier ainsi qu'au puits de montée à l'étage intermédiaire. L'idée vint à nos bénévoles de rendre accessible aux curieux les deux spacieux réceptacles de gravier ainsi que la partie inférieure du puits menant à l'air libre barrée par le plancher rétractable retenant le gravier, 11 m plus haut. Mais pour cela, il leur fallut assainir et nettoyer l'endroit et y installer un éclairage. Le portillon, fermé jusqu'alors, est maintenant ouvert et le passage vers l'intérieur où il faut se baisser a été revêtu d'un parement plastifié pour que les visiteurs ne se salissent pas en le franchissant.

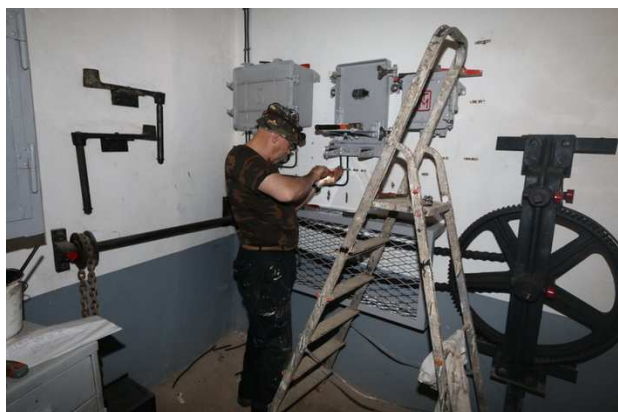
Il manquait quelque chose dans le long couloir menant de la porte blindée à la chambre de tir. L'an passé, nos techniciens avaient déjà procédé à la réinstallation des mécanismes de manœuvre du pont roulant sur une paroi du Haha (le local où s'escamote le pont roulant quand il est rétracté), ils seront complétés par une grille protégeant les déplacements de la chaîne. Mais à cet endroit où le couloir est plus spacieux se situait très vraisemblablement le bureau du chef et des permanents du poste de garde de

l'entrée (la garde elle-même se faisant au niveau de la grille). Or, la cloison séparant ce couloir du hall de déchargement de l'entrée avait été détruite par le dynamitage effectué par les occupants allemands lors de leur repli en 1945. Toute trace de l'équipement du poste de garde avait donc disparu après que la cloison eut été reconstruite dans les années 1950.

Nos techniciens entamèrent alors la restitution de l'ensemble, telle qu'il se présentait à l'époque. Ils reconstituèrent le système d'alerte au gaz avec son gros boîtier relié au coffret où est raccordé le klaxon signalant l'alerte.

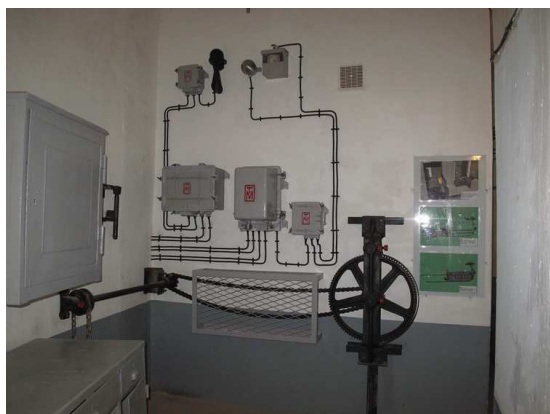
Ils reconstituèrent également l'installation téléphonique composée du central à huit directions, d'un boîtier téléphonique TM 32 semi étanche, de la pile d'alimentation sur son support et bien entendu de la sonnette du téléphone. Le tout joliment câblé selon le schéma original. Avec le bureau et une armoire murale installée déjà il y a quelques années, l'équipement du poste de garde est maintenant complet et donc visible par les visiteurs.

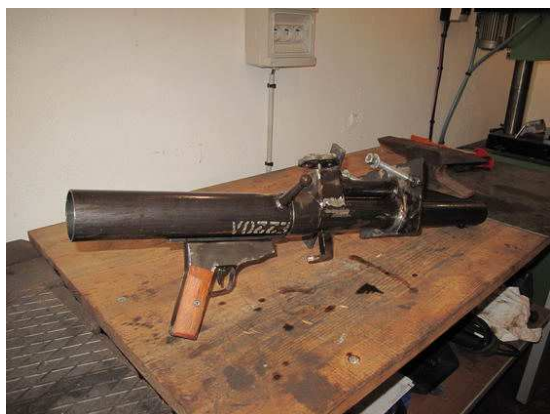
Toujours dans l'entrée des munitions, une réplique de mortier de 50 mm a été mise en position dans la cloche de guet joutant la chambre de tir. Le tube qui dépasse du créneau attire l'attention des plus observateurs, mais on peut aussi le voir depuis l'intérieur, au bas de la cloche. Chapeau à notre mécanicien qui consacra de nombreuses heures à reproduire l'engin.

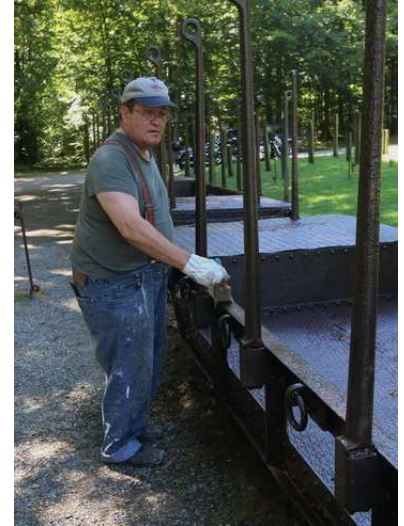
Nos bénévoles ont profité de la belle saison pour donner un coup de peinture aux plates-formes Péchot exposées à l'entrée du terre-plein de l'entrée des munitions. Mais auparavant il fallut les nettoyer au jet à haute pression car la mousse et d'autres déchets de la proche forêt s'y étaient incrustés. Ils en profitèrent pour repeindre la fausse cloche et la fausse tourelle exposées juste à côté.
